**ZUBA**  
**PLAZA**  
**TH1**  
SEPTIEMBRE 2026

**Hasta la fecha 30/09/2026 se evidencia lo siguiente:**

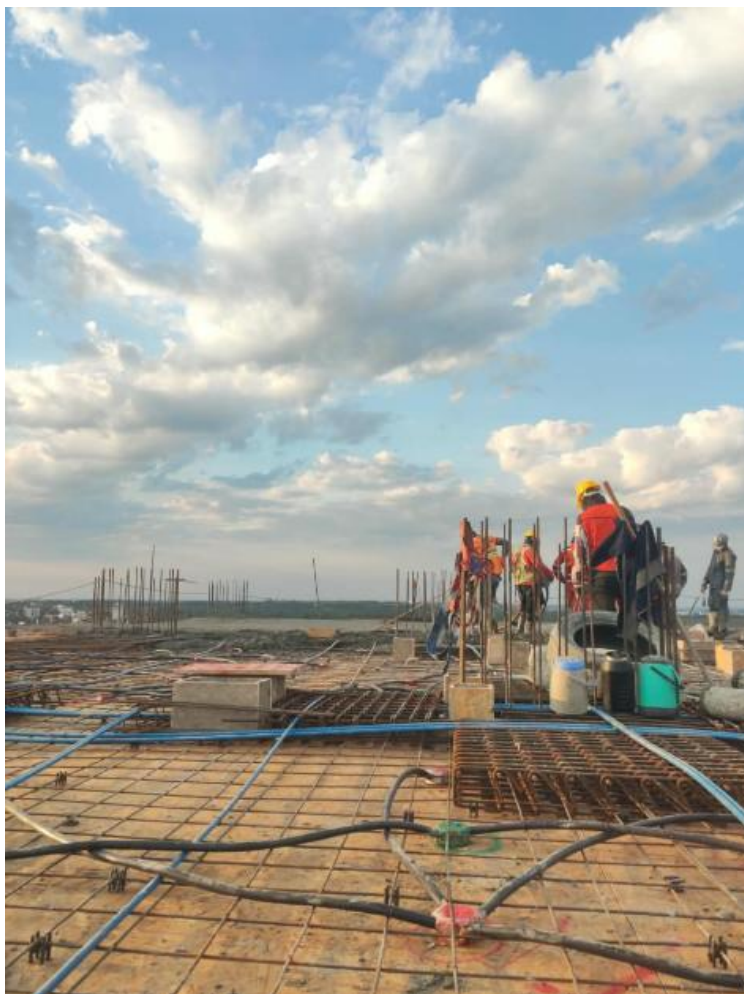
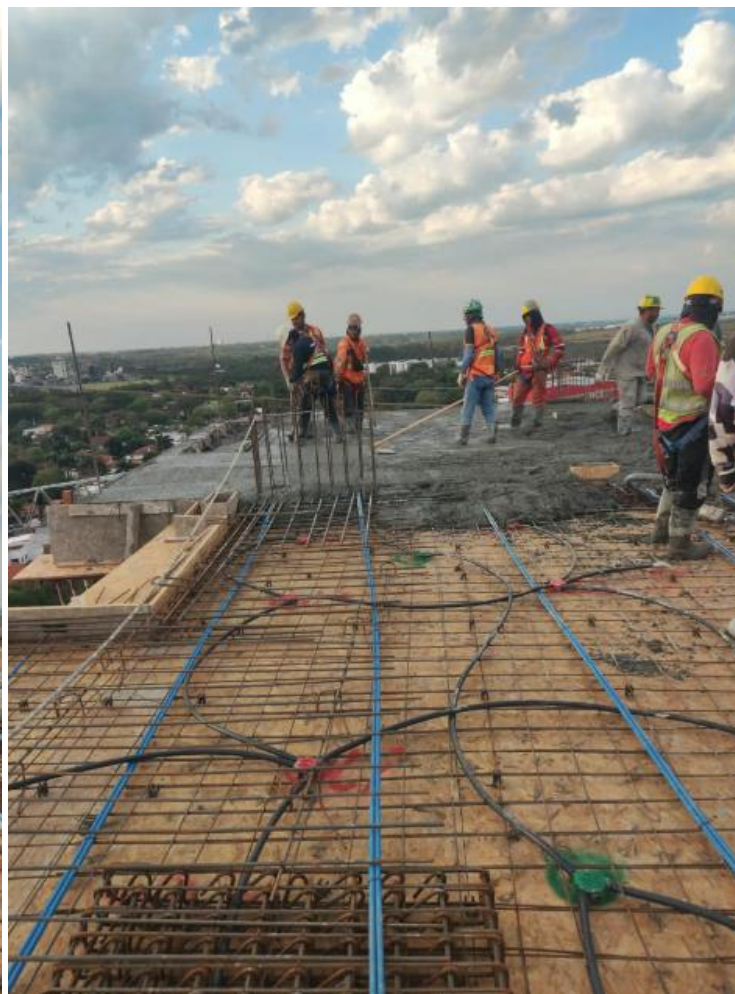
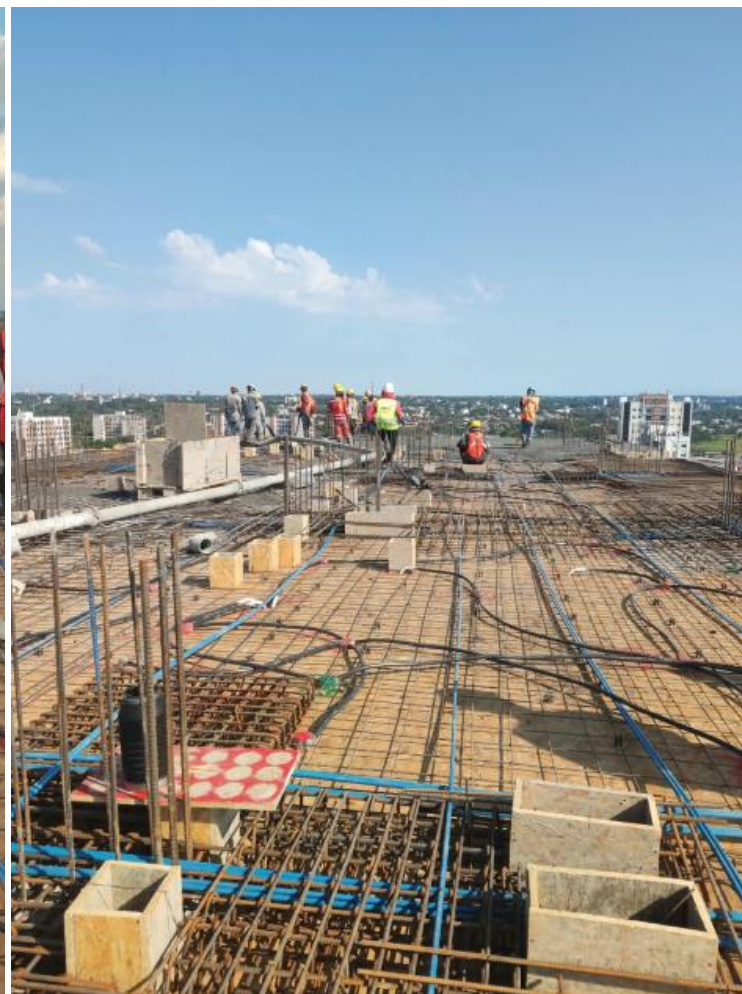
Cargamento losa N13

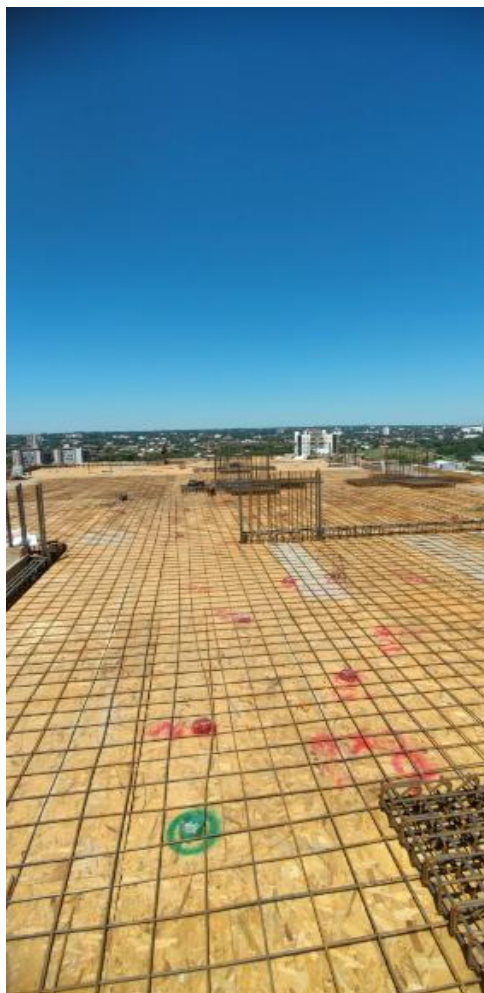
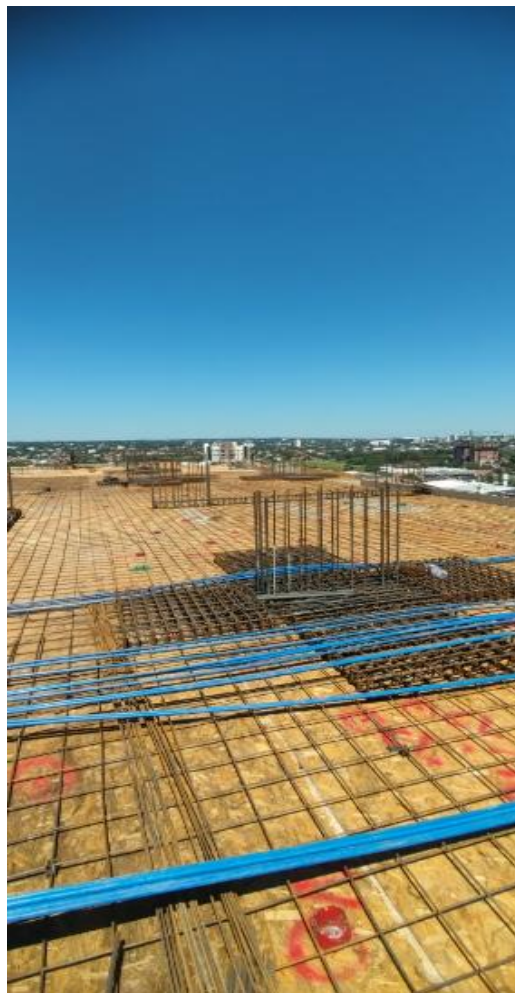
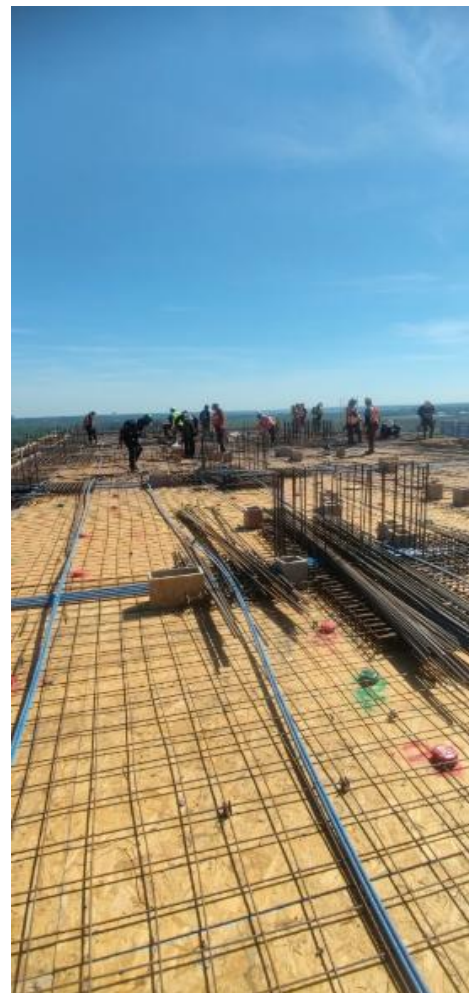
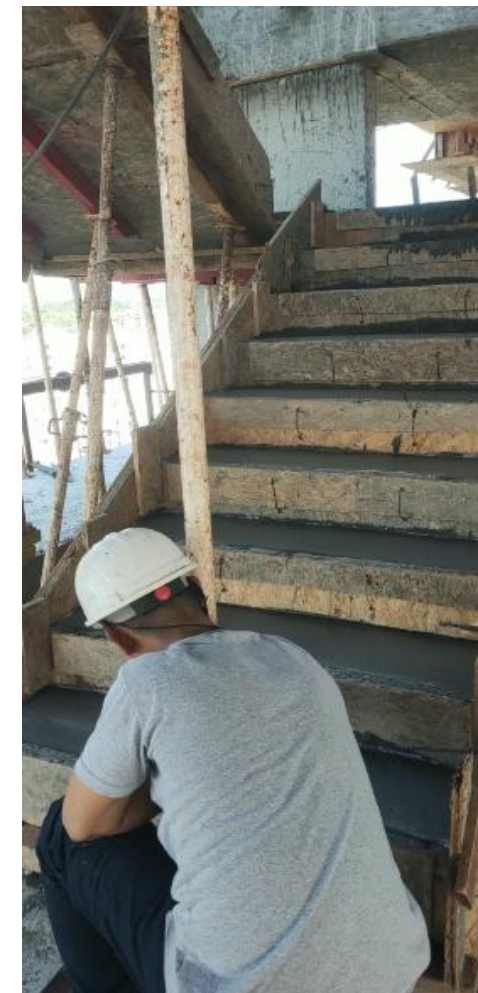
Armadura y encofrado de losa N14 – Cargamento de escalera tramo N12-N13

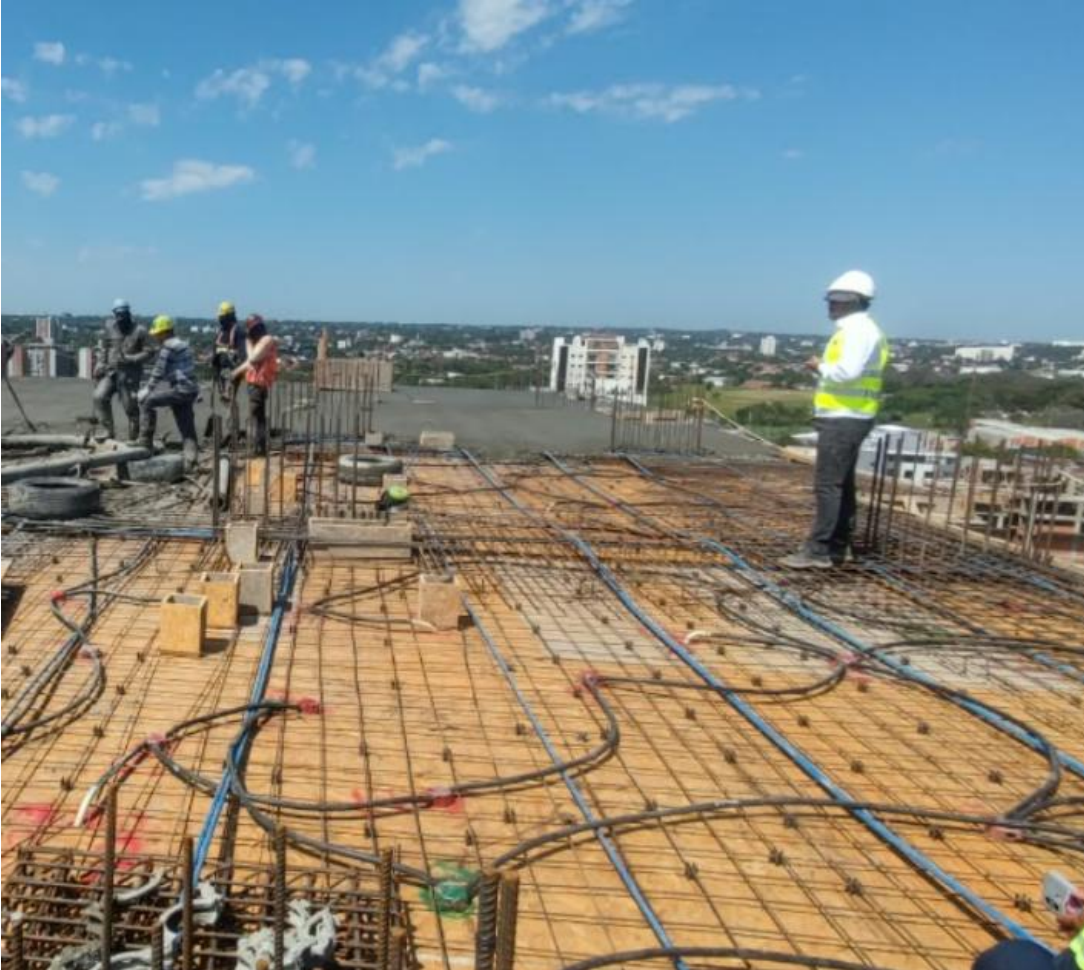
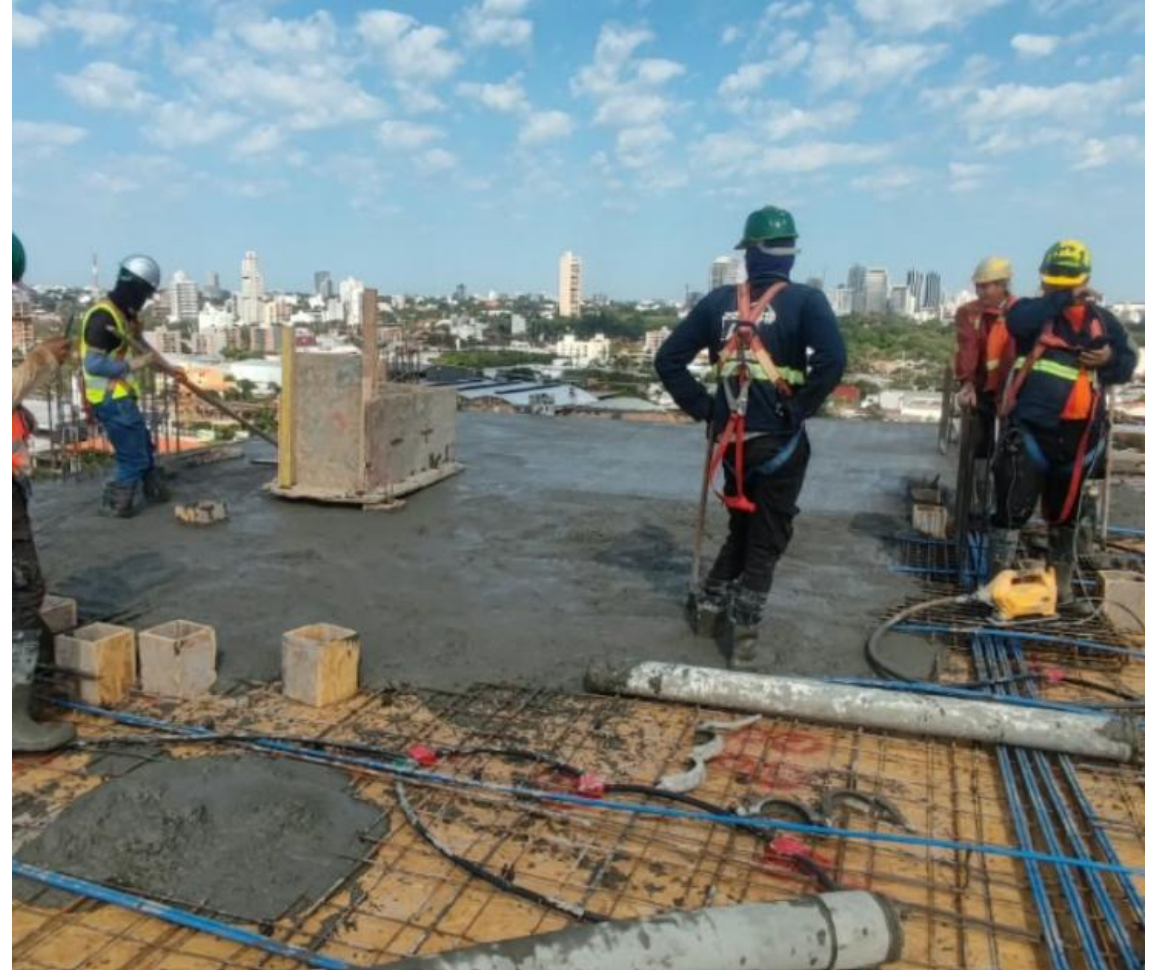
Cargamento Losa N14

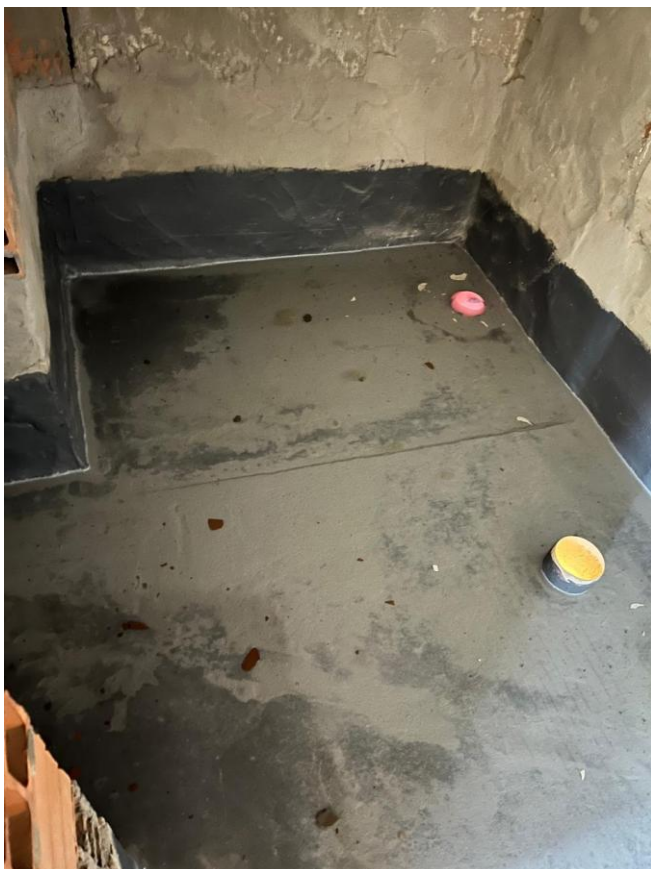
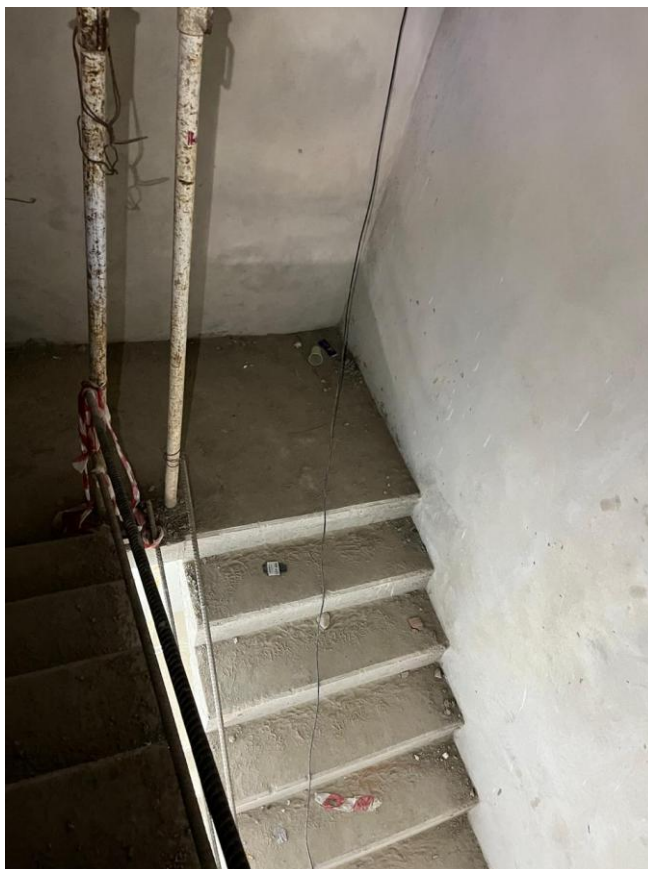
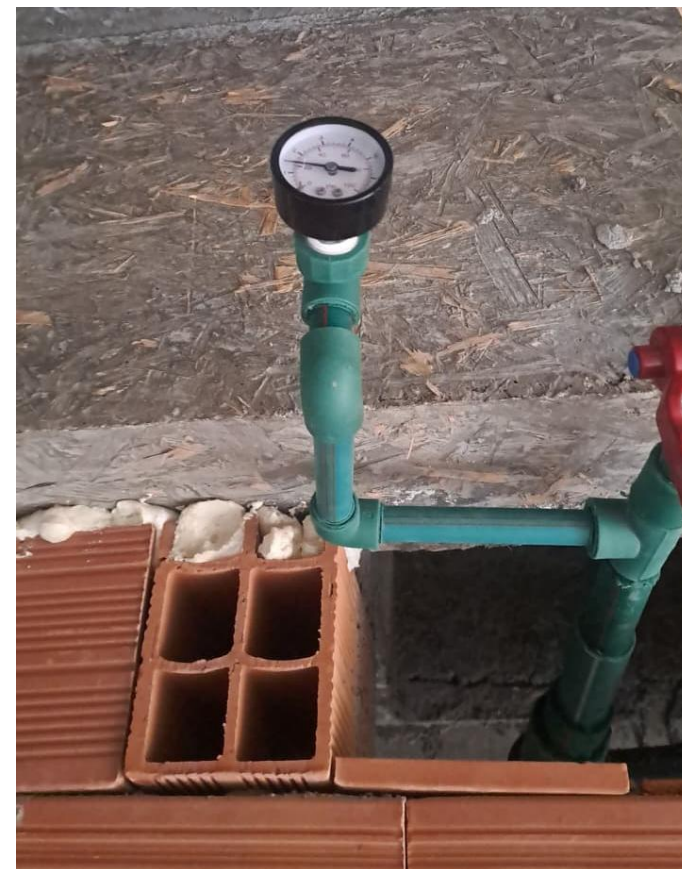
Prueba de estanqueidad en baño – Revoque de escaleras – Prueba de presión de Agua Corriente

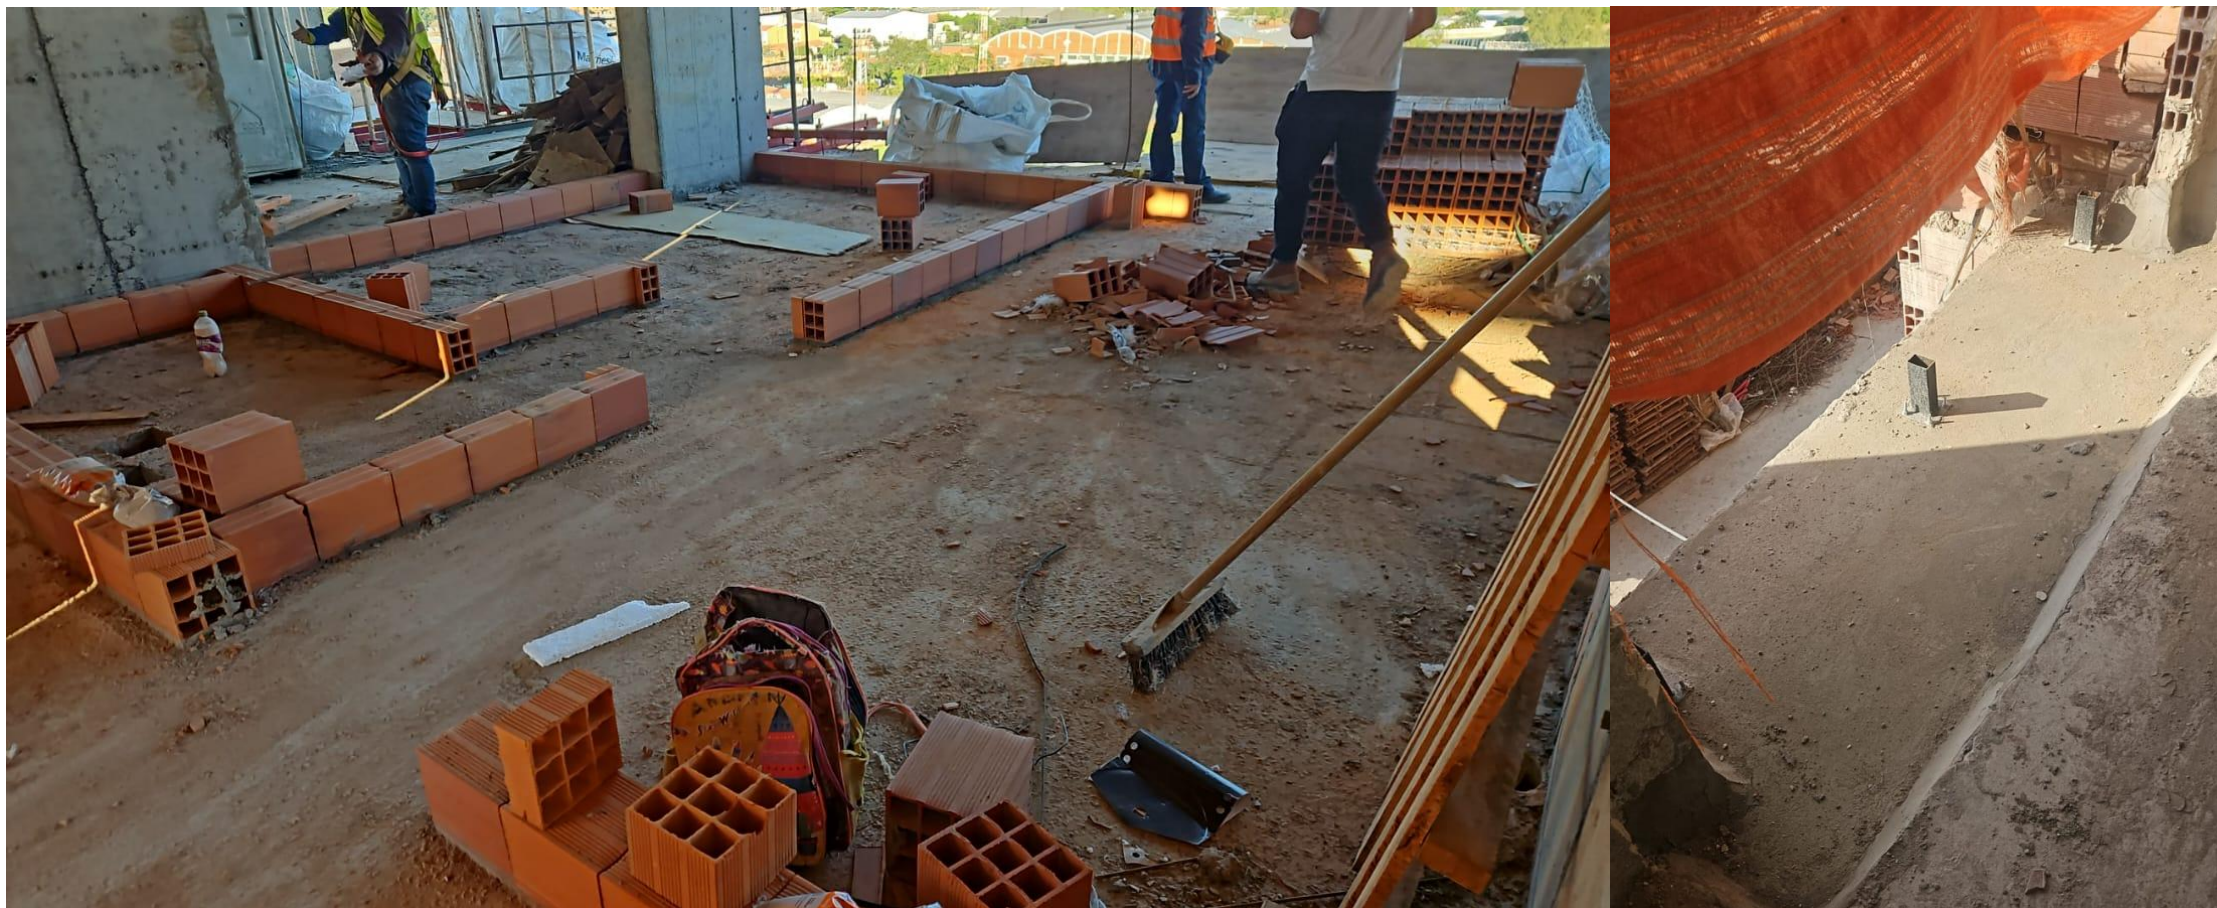
Replanteo de mampostería – Colocación de insertos para barandas – Carpeta base para imprimación

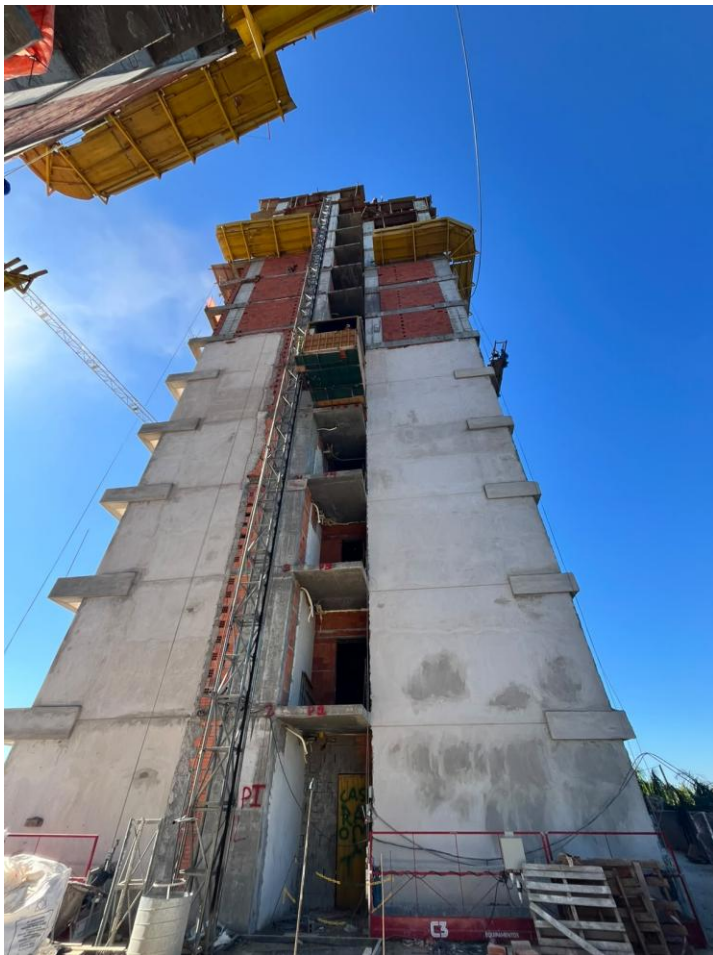
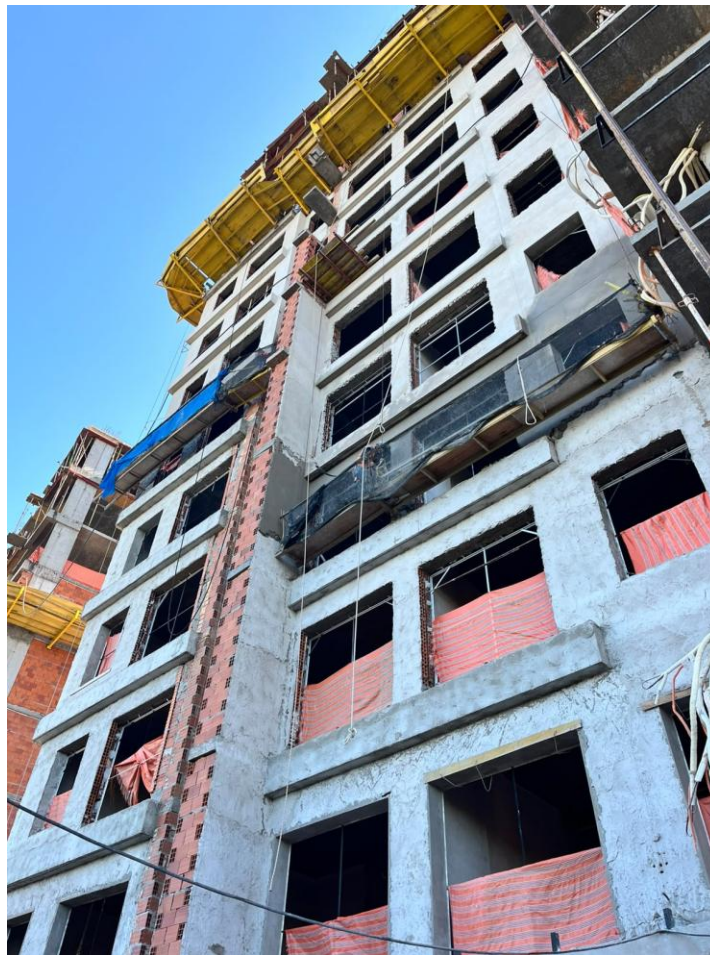
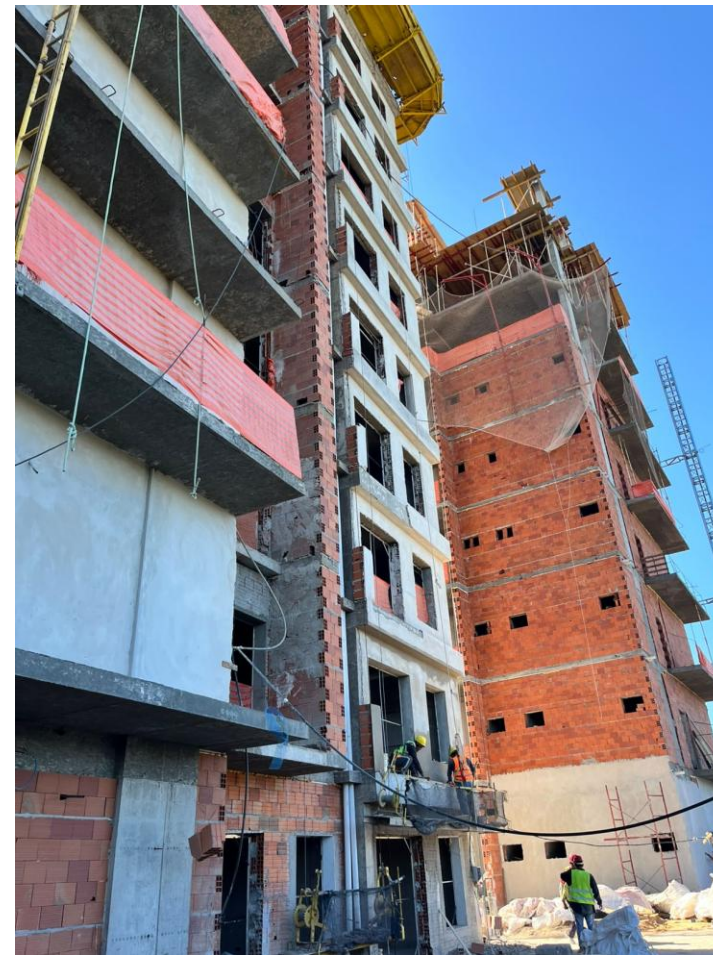
Revoque de fachadas

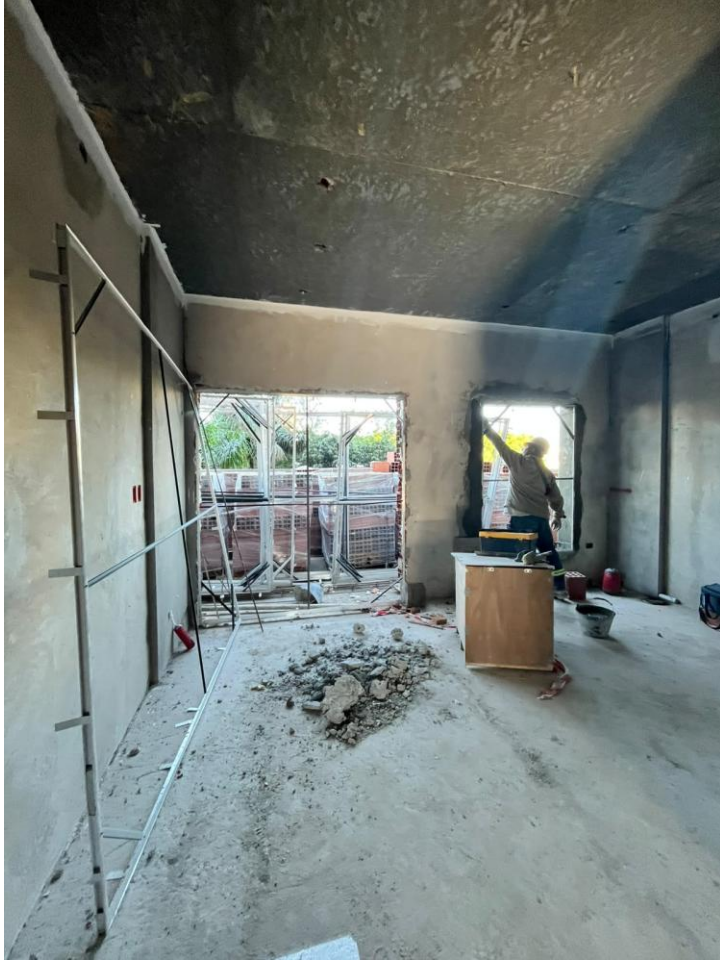
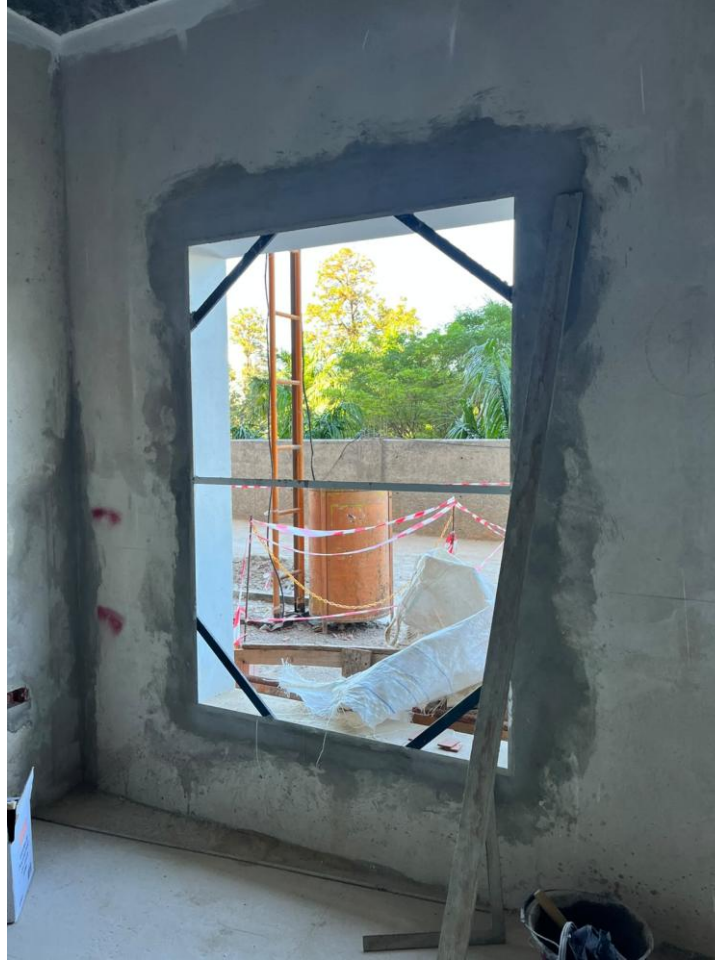
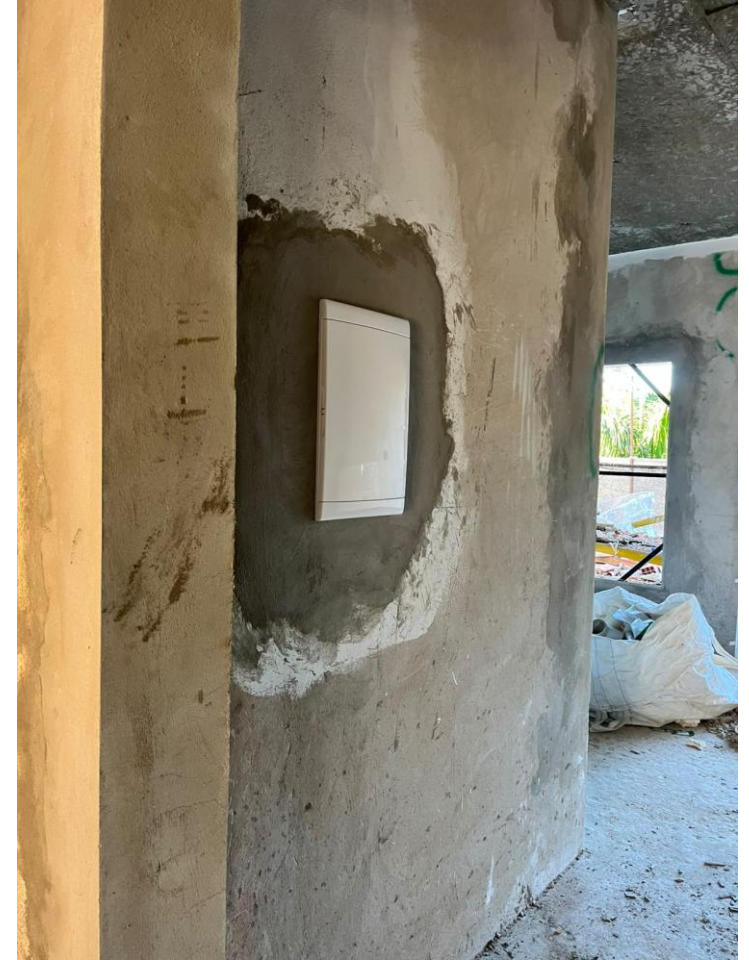
Colocación de premarcos de aberturas – Colocación/prueba de Tablero Seccional

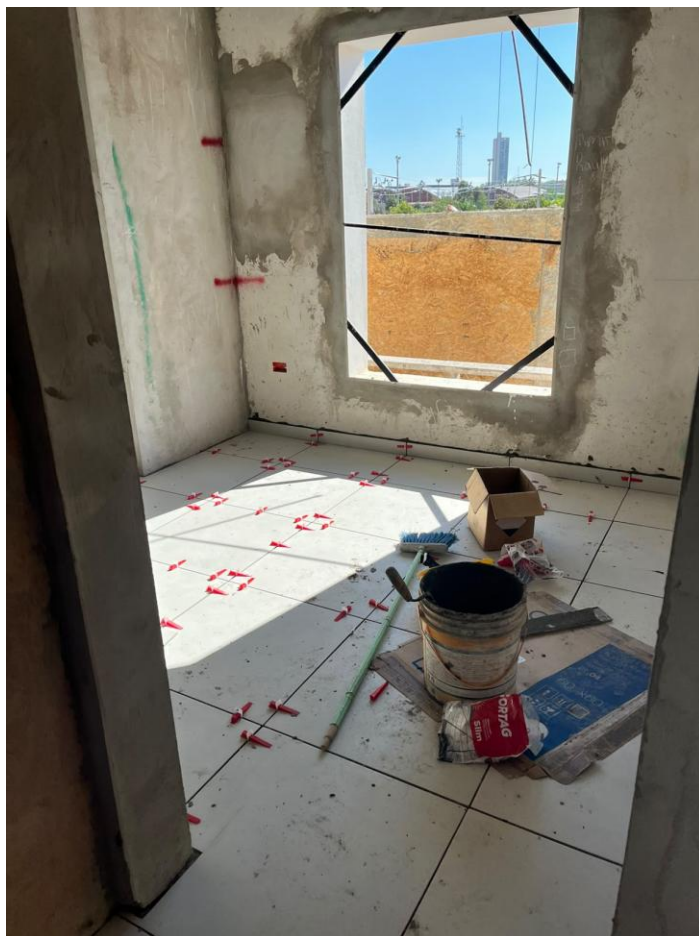
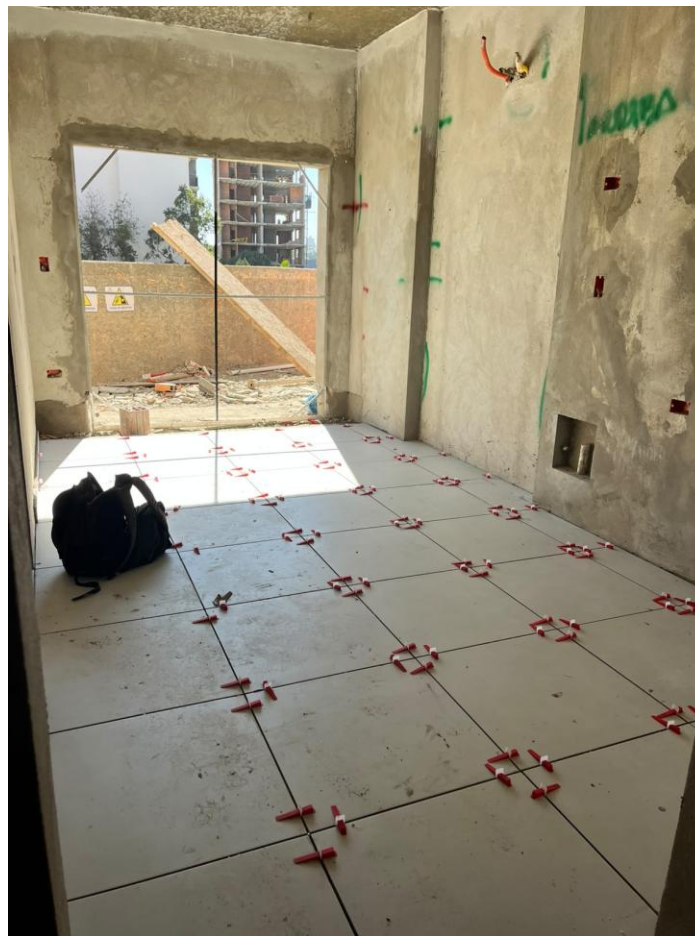
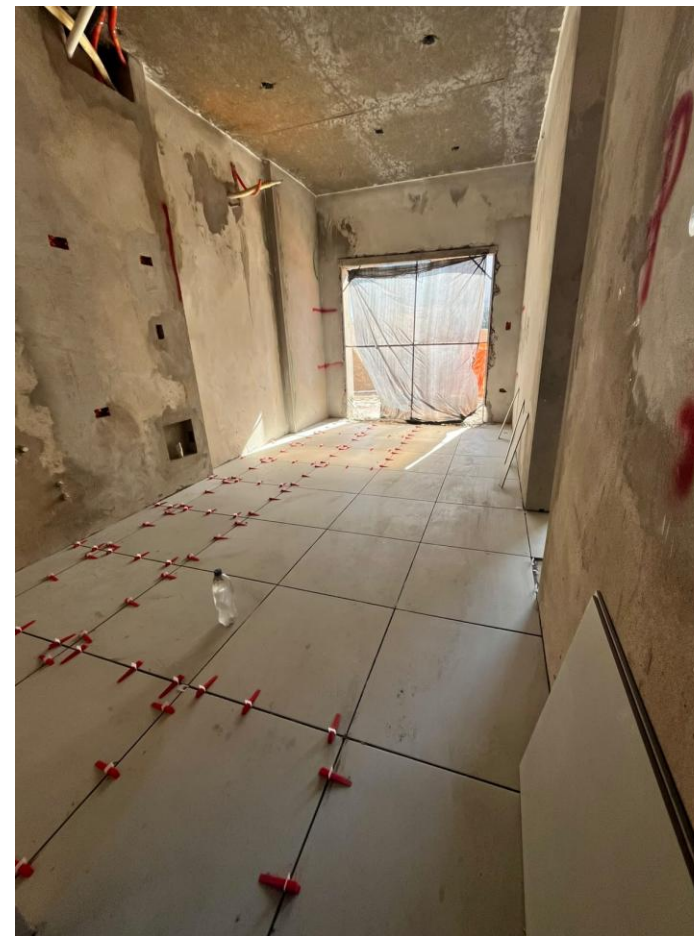
Colocación de pisos

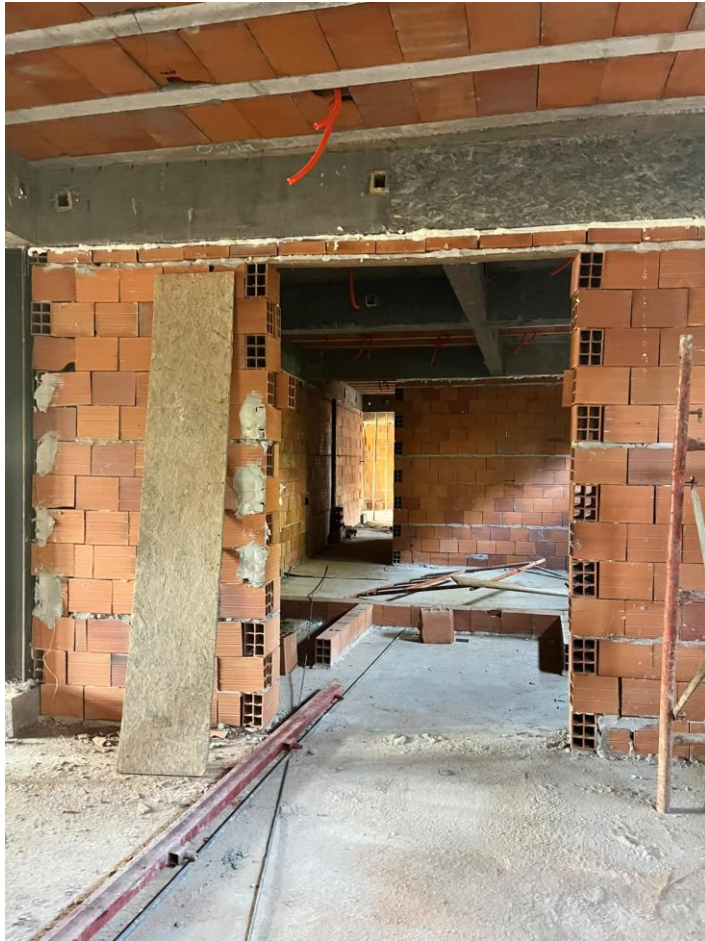
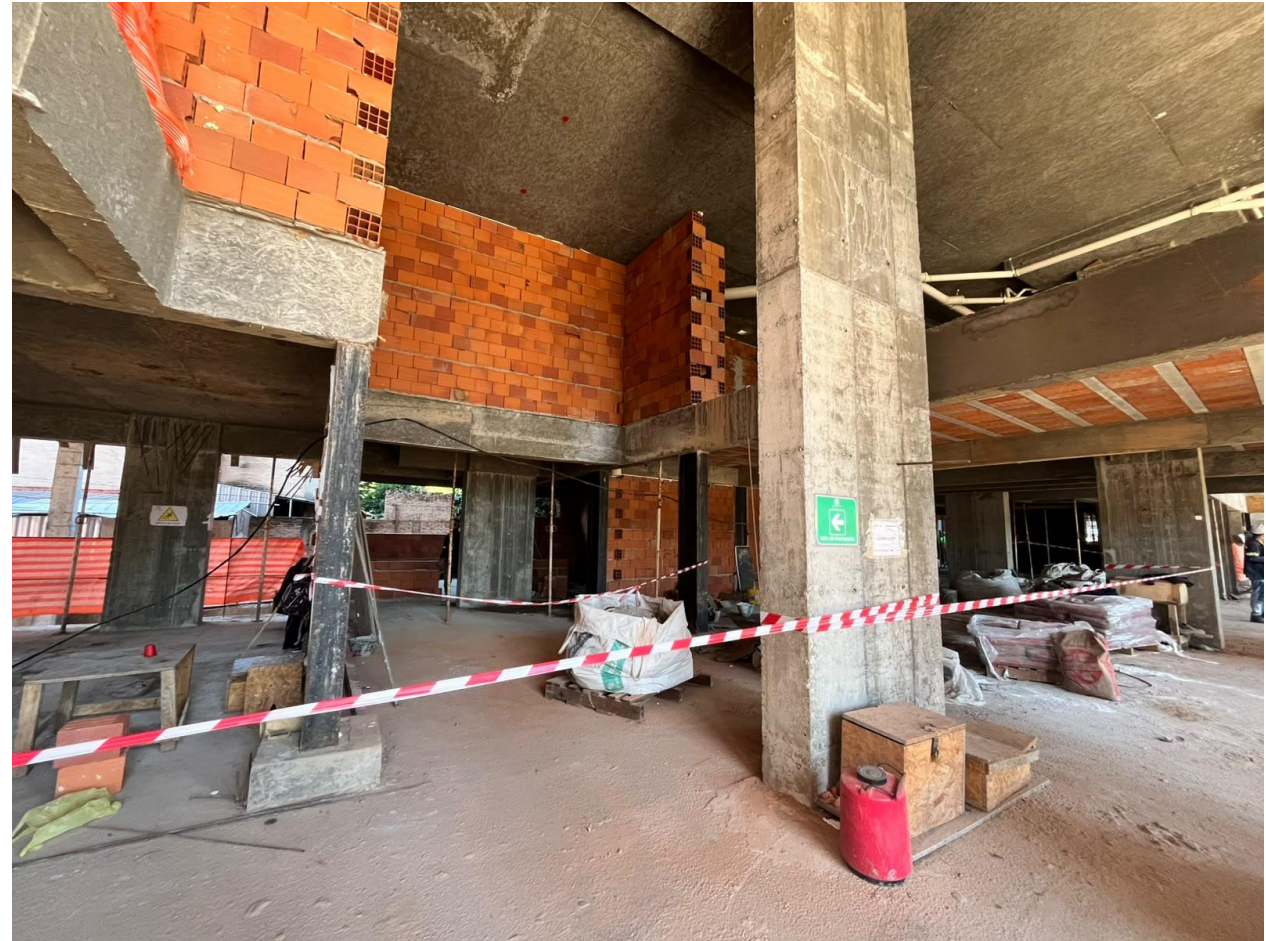
Avance de mampostería en Planta Baja y Entrepiso
