ZUBA 18

ABRIL 2026

AVANCE DE OBRA

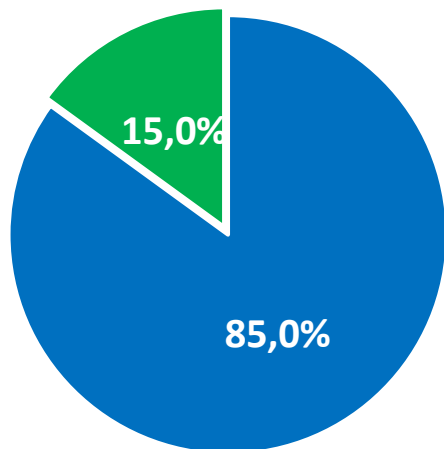
Avance General

- Colocación de Pavers 40%
- Revoque Interior 100%
- Revoque Exterior 95%
- Muebles de Cocina 90%
- Colocación de cielorraso 95%
- Colocación de Pisos 80%
- Enduido y Pintura 100%
- Caseta de Medidor y PD 70%
- Aislación P. Azotea 90%
- Tanque Inferior 25%

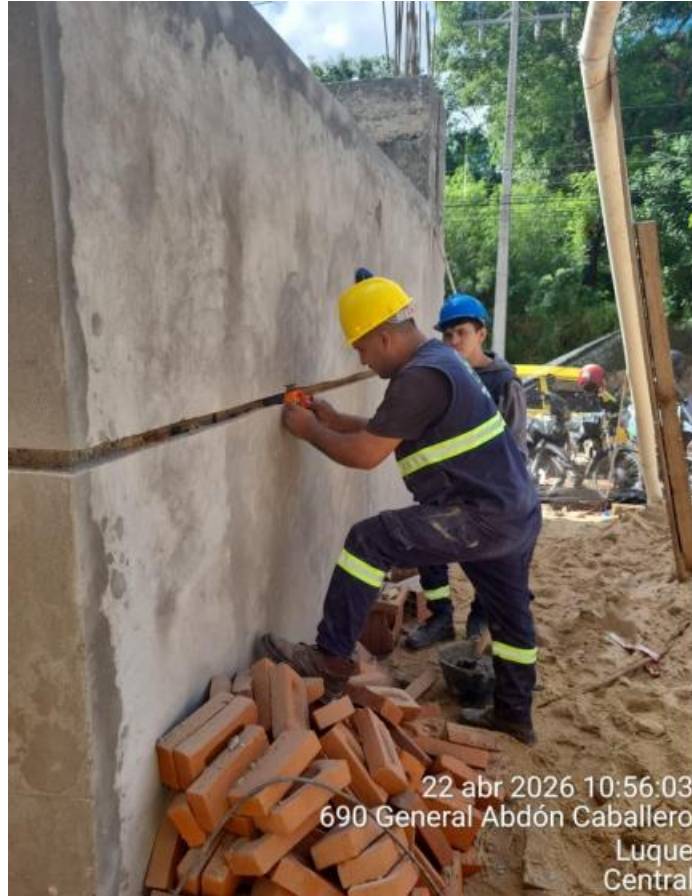
- Se culminó el Puesto de distribución en Planta baja (caseta de medidores 70%), se instalaron dos transformadores de 500 KVA.
- La aislación del piso de azotea exterior avanza al 90%

Colocación de cajas de luces en pared de P.D. – Colocación de membrana en Azotea

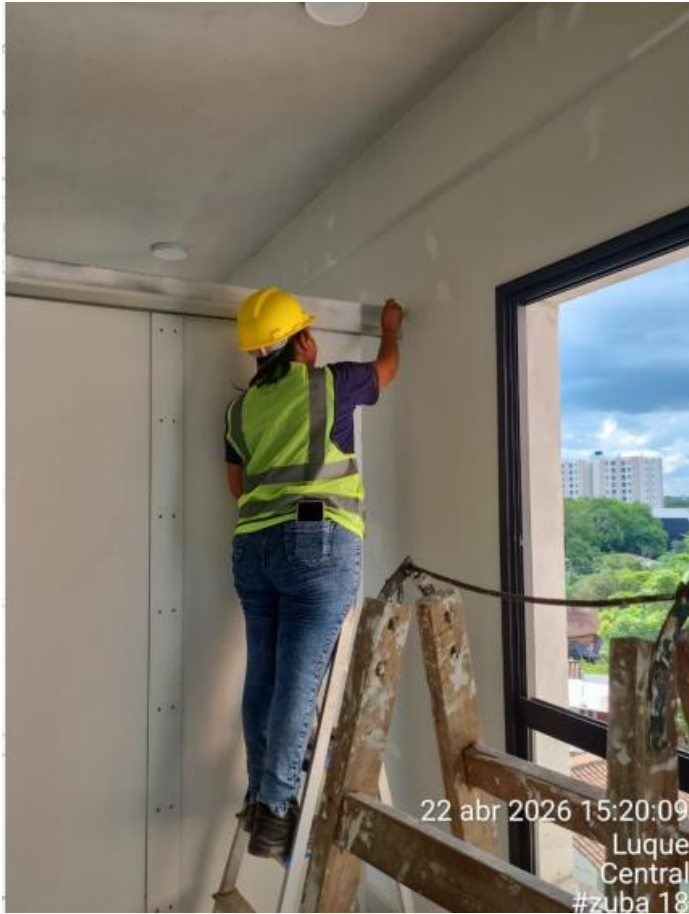
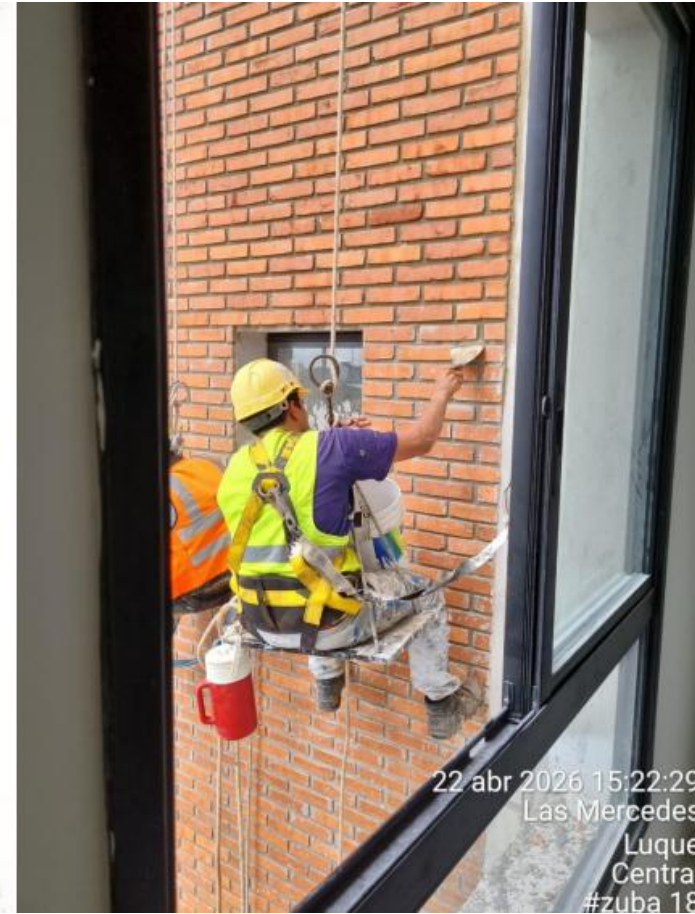
Terminaciones en mamparas en deptos. – Limpieza y sellado de ladrillos vistos

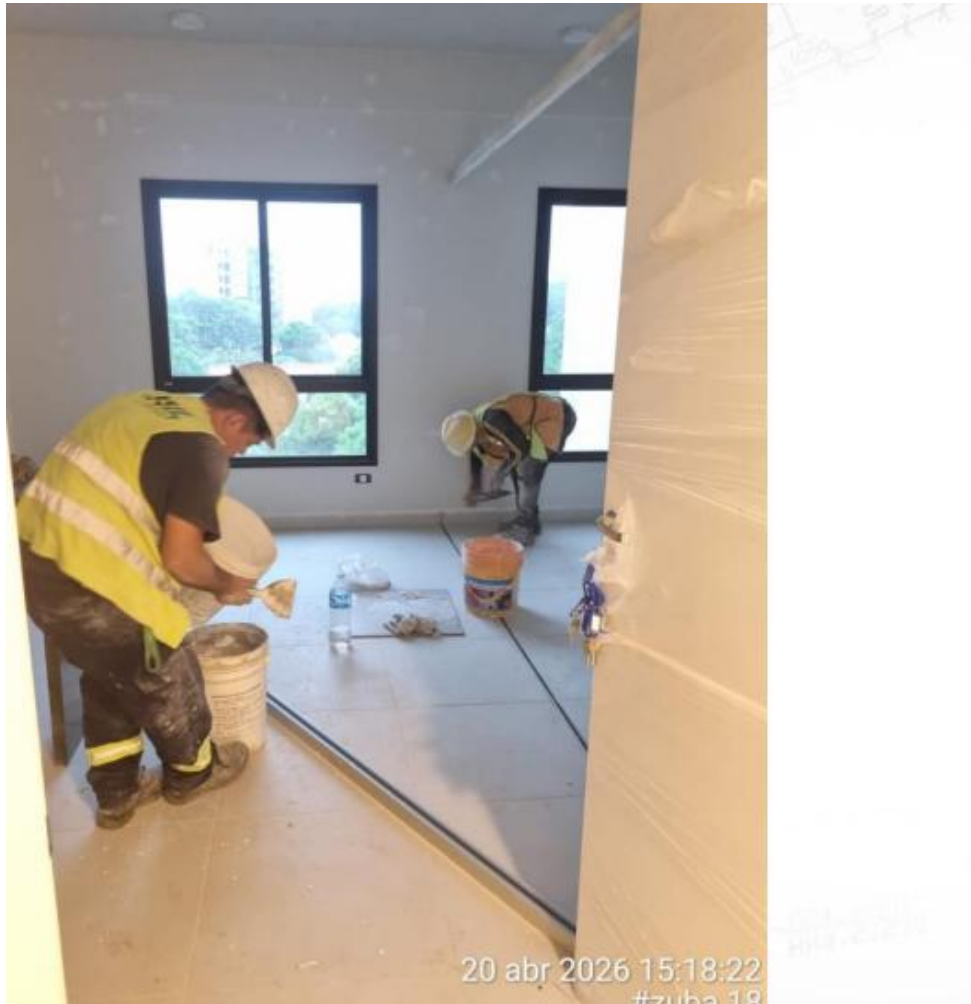
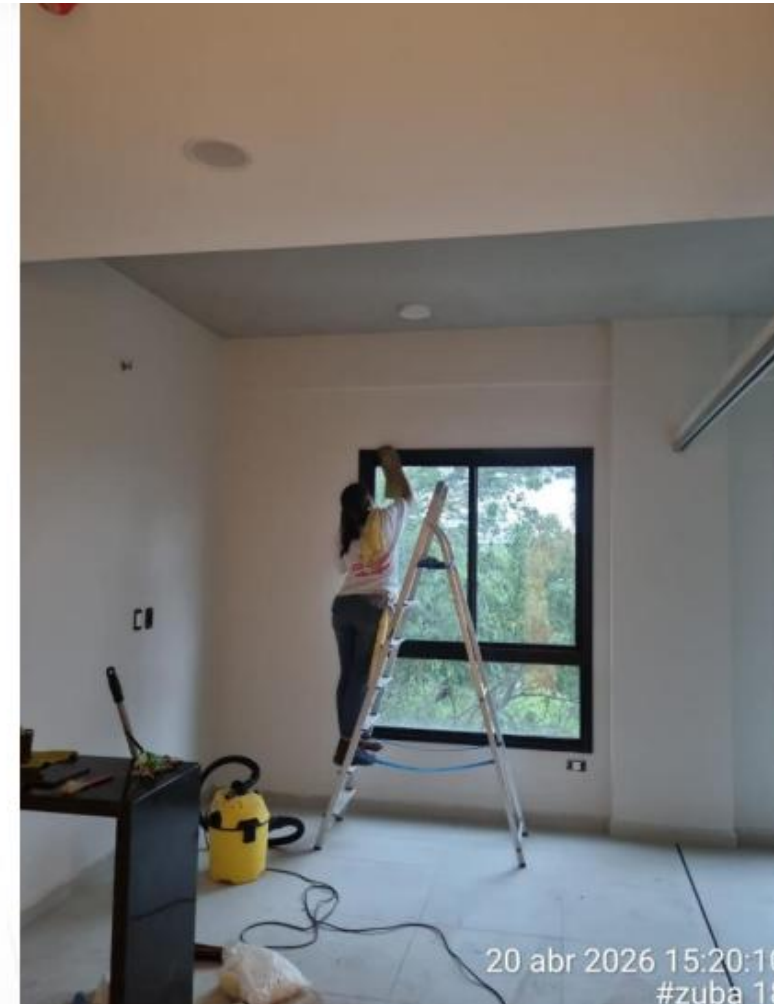
- Durante este mes continúa la etapa de colocación de enduido en paredes y Cielorraso, con un avance del 100% hasta el nivel 8.
- La pintura cementicia está culminada en todos los departamentos (balcones al 20%).

Terminaciones de pintura en deptos. – Limpieza fina en deptos.
